**Direction de l'éducation, du sport et de la culture**

Conservation des musées et de l'archéologie

**Saint-Médard de Soissons**  
**Crypte de l'église principale**

**Éléments d'analyse transmis le 28 septembre 2018 à l'association « Abbaye Royale Saint-Médard de Soissons », dans le cadre de son programme de restauration et d'aménagement du site.**

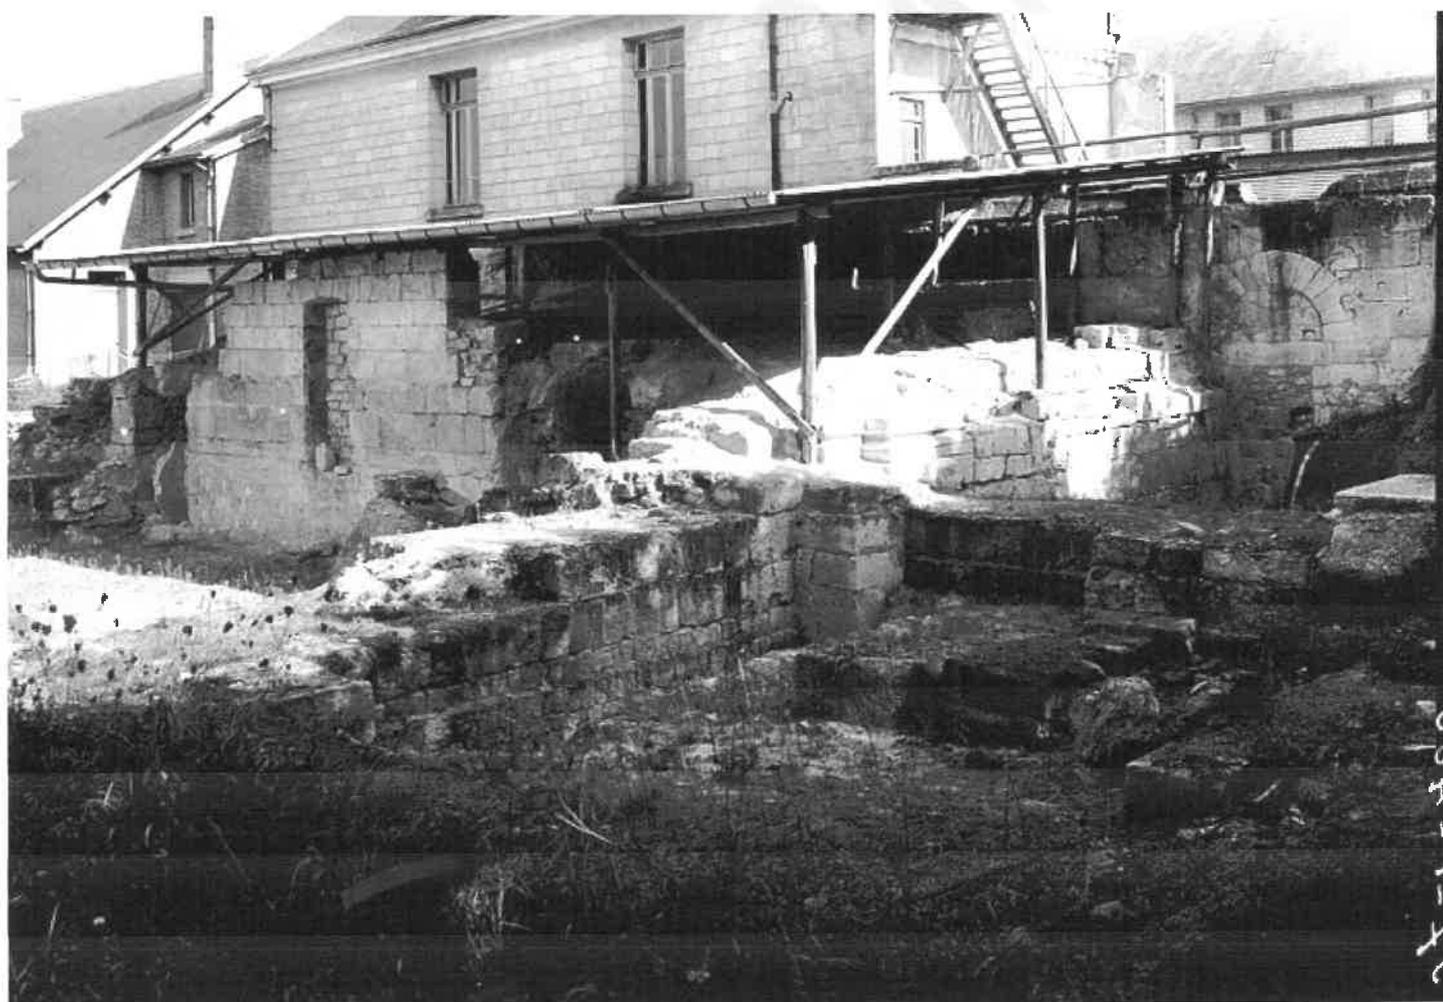
**Fig. 1 : Saint-Médard de Soissons. Vue en 1957 des excavations réalisées sous la direction de l'architecte en chef des monuments historiques à l'ouest de la crypte. A droite, l'espace en 4 du plan de la fig. 2. Les dernières salles de classe, au-dessus de la partie orientale de la crypte, seront démolies quelques années plus tard.**

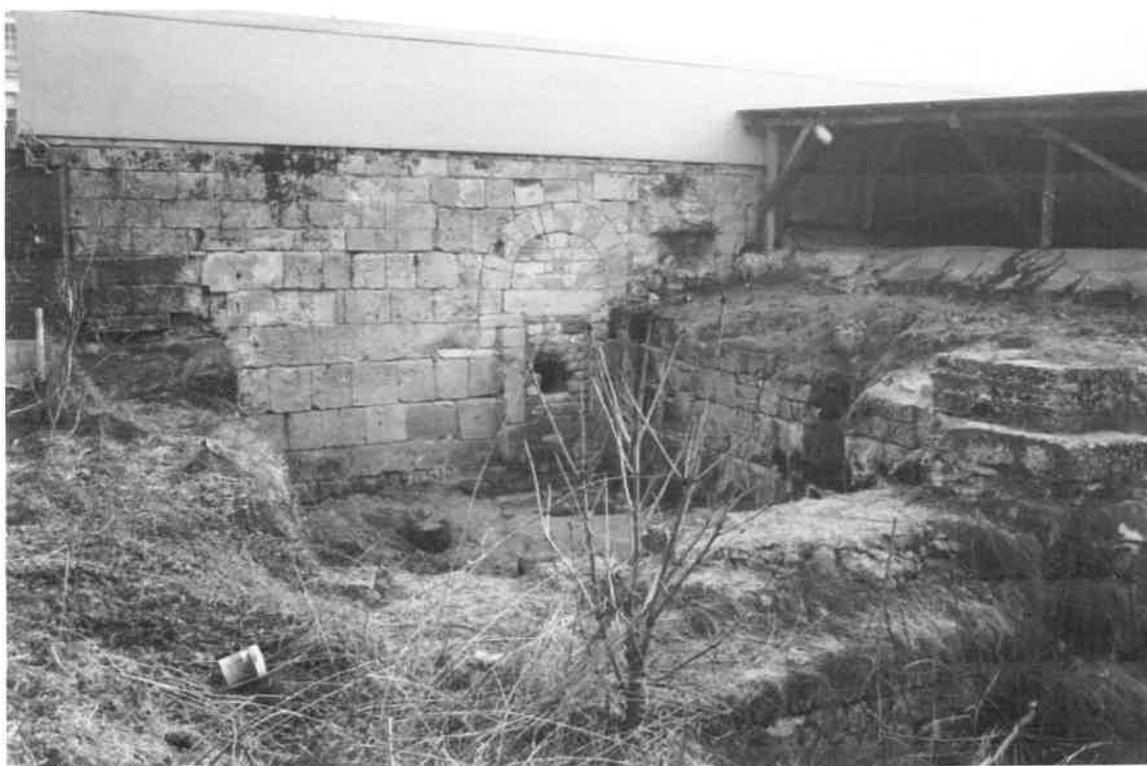
**Fig. 3 : Saint-Médard de Soissons. Vue en 1984 de la zone d'accès à la crypte par le bas-côté nord, en 5 du plan. Cette photographie témoigne de l'état du site après les excavations réalisées sous la direction de l'architecte en chef des monuments historiques et l'abandon du programme de restauration.**

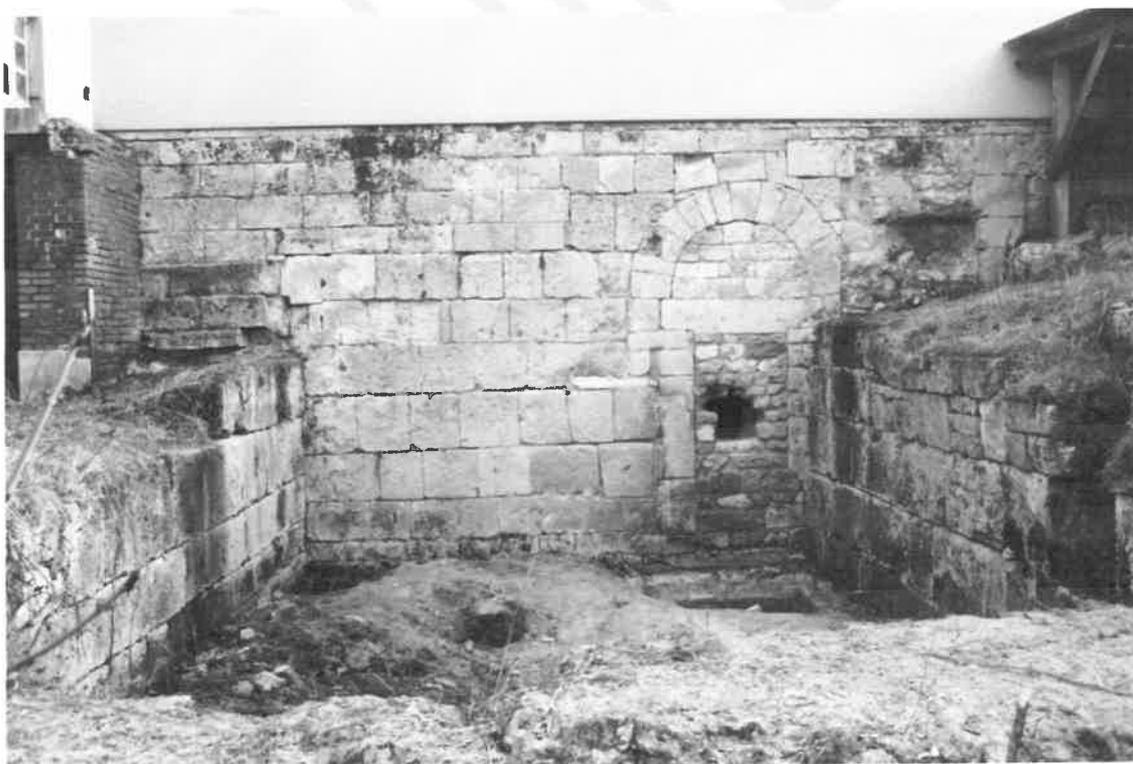
Concernant le mur sud en 5 du plan, deux assises de la partie supérieure du parement, correspondant à une phase de restauration ancienne de ce mur, se sont progressivement effondrées comme en témoigne la comparaison entre les photographies anciennes (fig.3, 4, 5 et 6) et celles de l'état actuel (fig.7 et 14). Concernant le mur nord, plusieurs pierres de la partie supérieure du parement, correspondant à l'élévation d'origine, ont été décelées (fig.11 et 12).

**Fig. 4 : Saint-Médard de Soissons. Vue en 1984 de la zone d'accès à la crypte par le bas-côté nord, en 5 du plan. La partie supérieure du mur sud, à droite, qui correspond à une restauration ancienne, est aujourd'hui en large partie effondrée.**

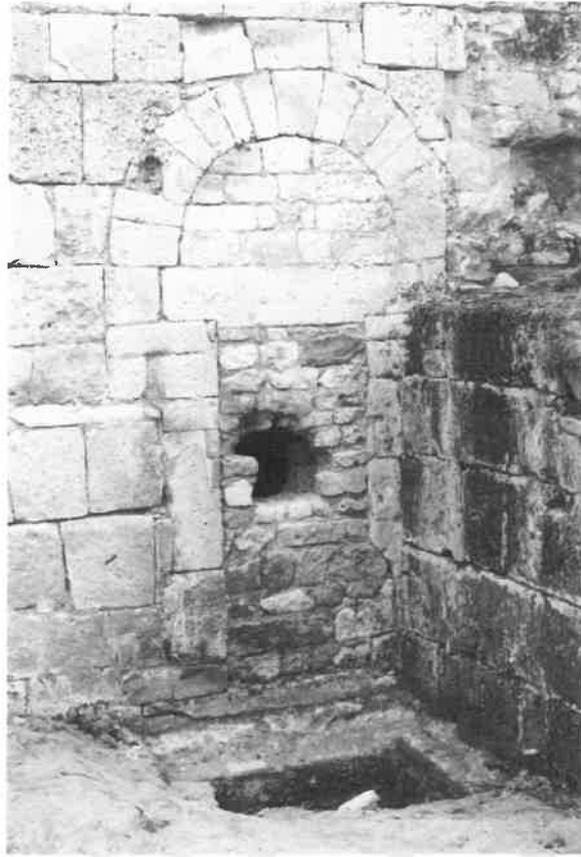
**Fig. 5 : Saint-Médard de Soissons. Vue en 1984 de la porte donnant accès à la crypte depuis le bas-côté nord, en 5 du plan. Devant la porte, une excavation non rebouchée.**

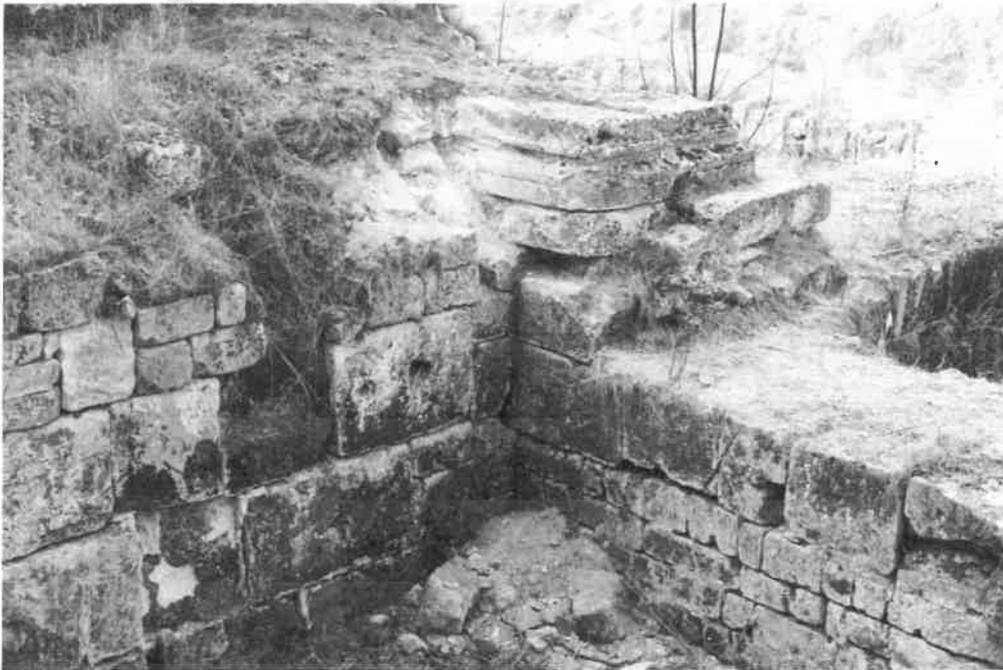
**Fig. 6 : Saint-Médard de Soissons. Vue en 1984 de la zone d'accès à la crypte par le bas-côté nord, en 5 du plan. On observe le début d'effondrement de la partie supérieure du parement du mur sud au contact de la base, qui, elle, est toujours en place.**

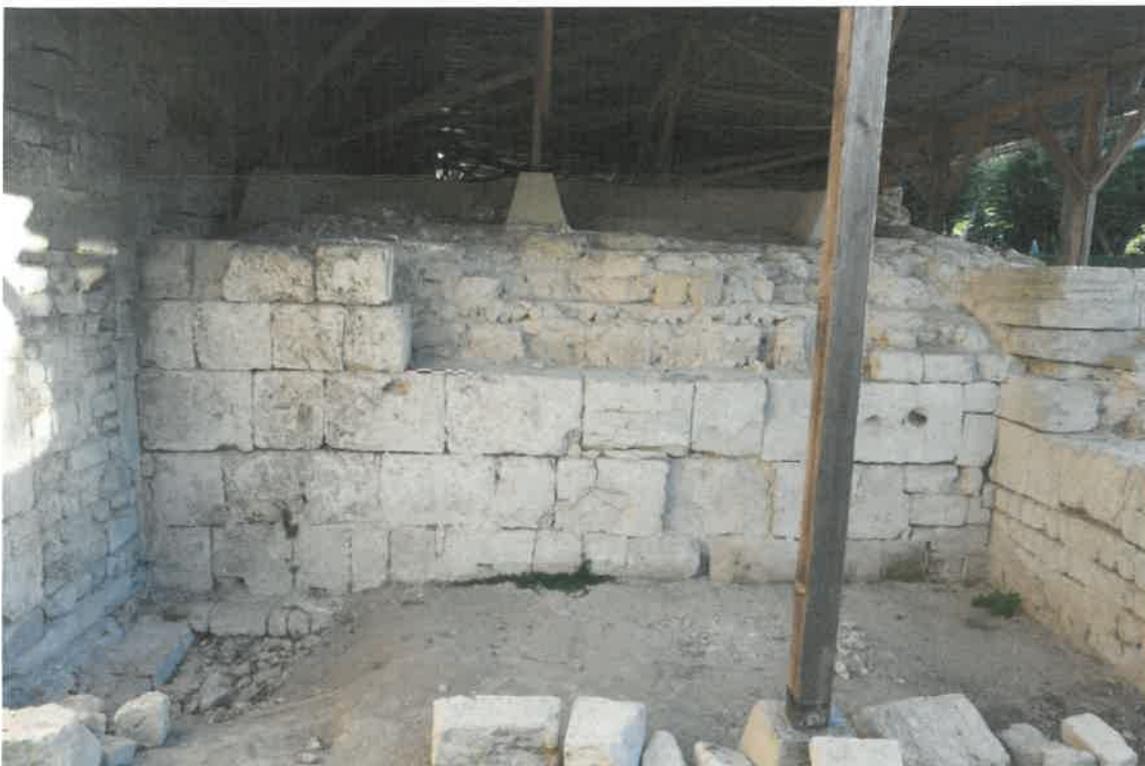
**Fig. 7 : Saint-Médard de Soissons. Vue en 2018 de la zone d'accès à la crypte par le bas-côté nord, en 5 du plan. Etat des lieux avant le relevé pierre à pierre du mur sud. On observe que la création d'un auvent par la Ville de Soissons a permis d'assainir les maçonneries.**

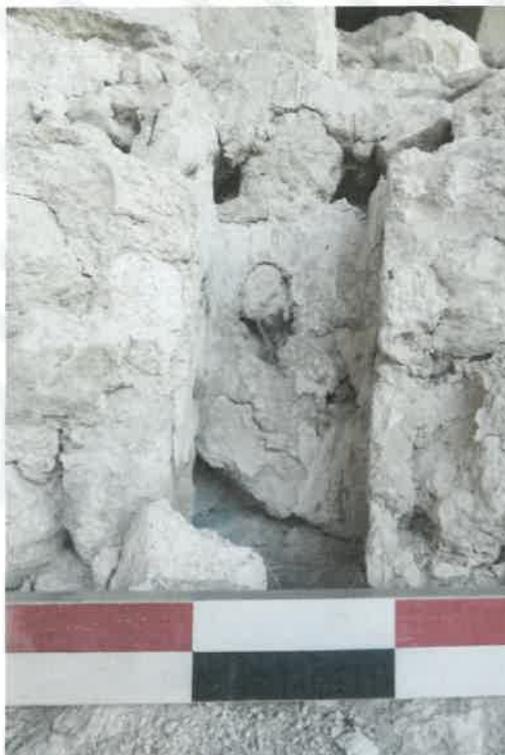
**Fig. 8 : Saint-Médard de Soissons. Vue en 2018 de la cavité dans la maçonnerie du mur sud qu'il conviendrait de préserver en cas de restauration.**

En cas de travaux dans cette zone, il conviendrait de préserver la cavité qui subsiste derrière le parement du mur sud (fig. 8) et de conserver les traces des joints anciens représentés en hachures sur le relevé pierre à pierre réalisé en 2018 (fig. 14).

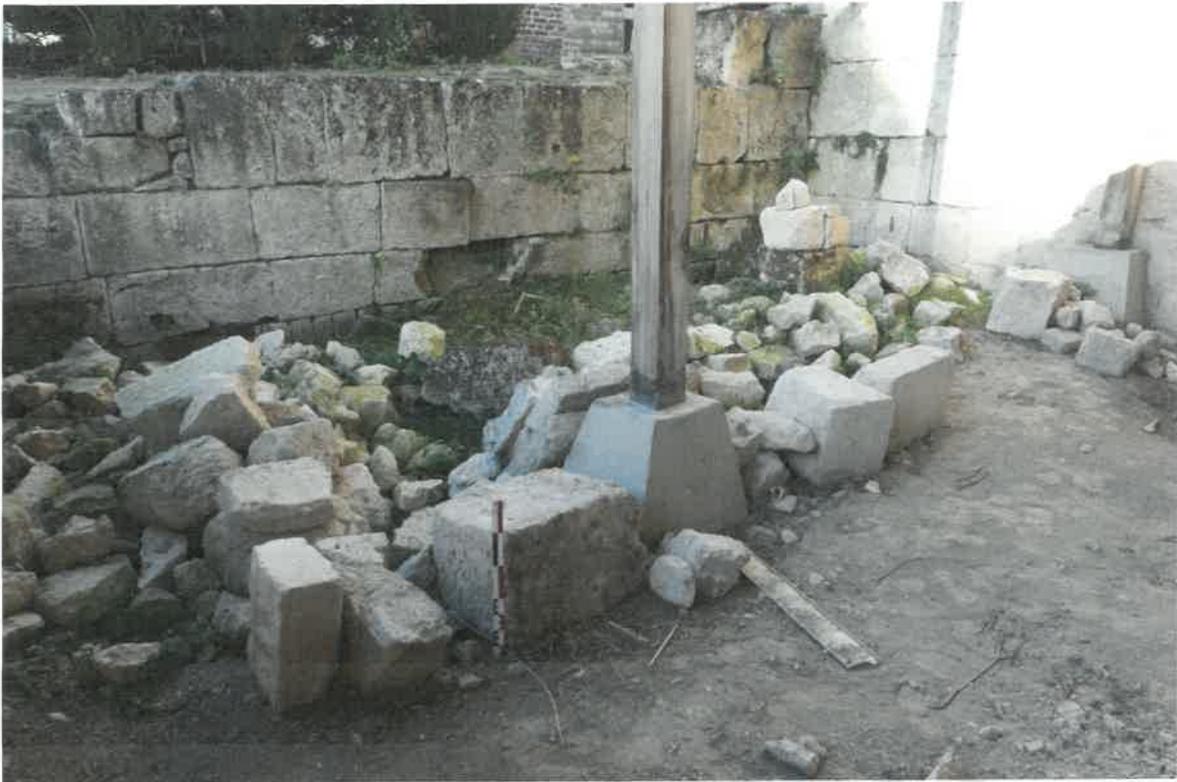
**Fig. 9 : Saint-Médard de Soissons. Vue en 2018 de la zone d'accès à la crypte par le bas-côté nord, en 5 du plan. Pierres provenant de la partie supérieure des parements effondrés, avec, près de l'échelle photographique, l'une des pierres provenant de la première assise du mur sud.**

Toutefois, la plupart des pierres des parements effondrés sont toujours identifiables aujourd'hui dans le dépôt lapidaire situé au pied de ces deux murs (fig.9, 10 et 13). La remise en place de ces pierres pour une restauration à l'identique est envisageable grâce aux photographies anciennes mais aussi grâce à l'emprunte des pierres dans le mortier du mur. Cette intervention permettrait d'éviter la disparition progressive de ces pierres.

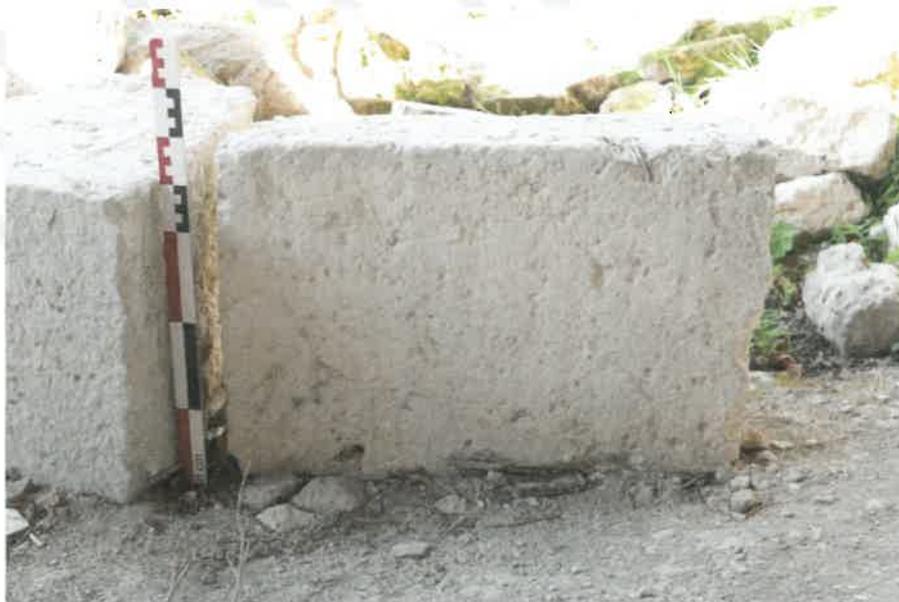
**Fig. 10 : Saint-Médard de Soissons. Vue en 2018 de la zone d'accès à la crypte par le bas-côté nord, en 5 du plan. De part et d'autre de l'échelle photographique, pierres provenant de la première assise du mur sud.**

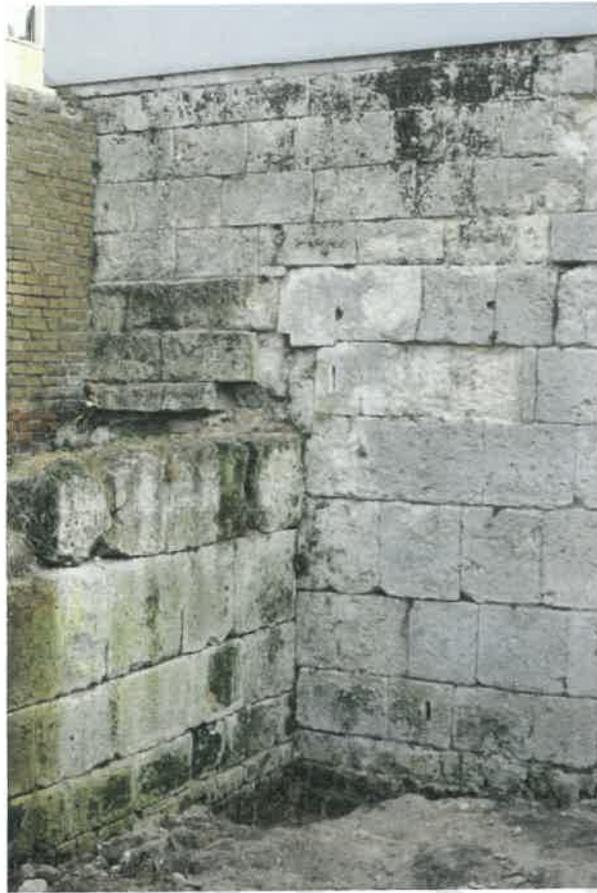
**Fig. 11 : Saint-Médard de Soissons. Vue en 1984 de la zone d'accès à la crypte par le bas-côté nord, en 5 du plan. Plusieurs pierres de la partie supérieure du parement du mur nord sont encore en place, au contact de l'ancien chevet-plat de l'église. Cet état est à comparer avec la photographie suivante.**

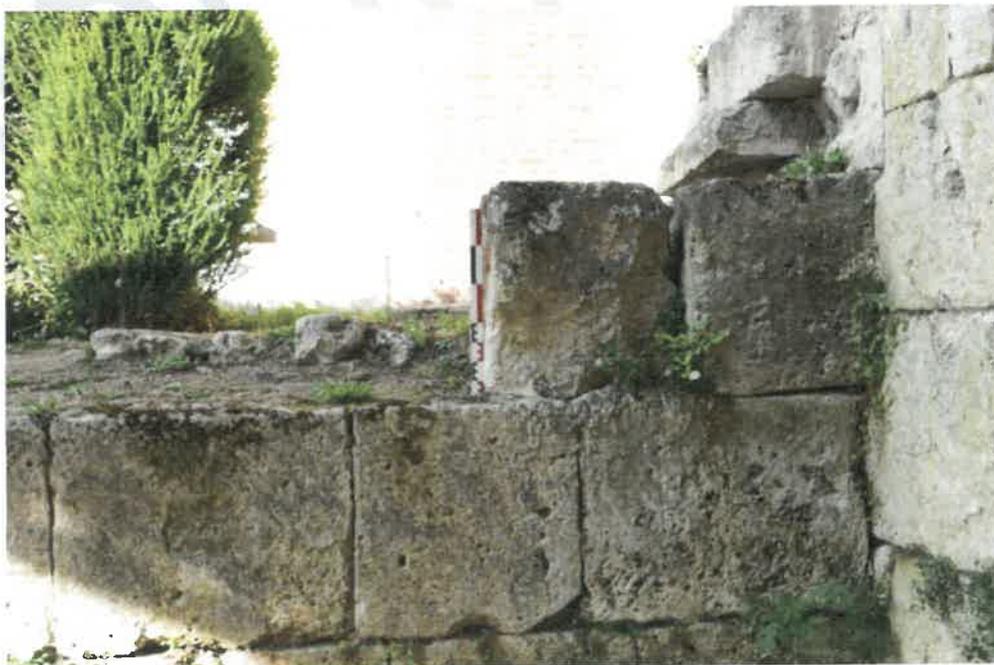
**Fig. 12 : Saint-Médard de Soissons. Vue en 2018 de la zone d'accès à la crypte par le bas-côté nord, en 5 du plan. Seulement deux pierres de la partie supérieure du parement du mur nord subsistent au contact de l'ancien chevet plat de l'église.**

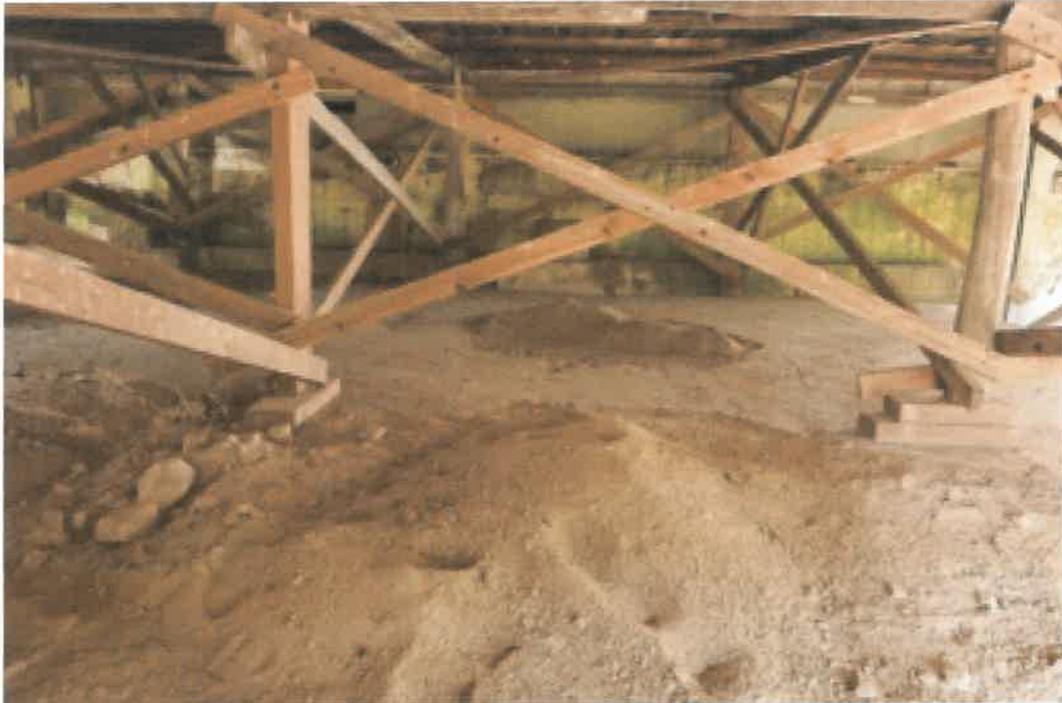
Fig. 15 : chœur de l'église. Le niveau de circulation du chœur, au-dessus des caveaux occidentaux correspondant aux carreaux de pavement médiévaux visible sur cette photographie, est à l'altitude **47.18**.

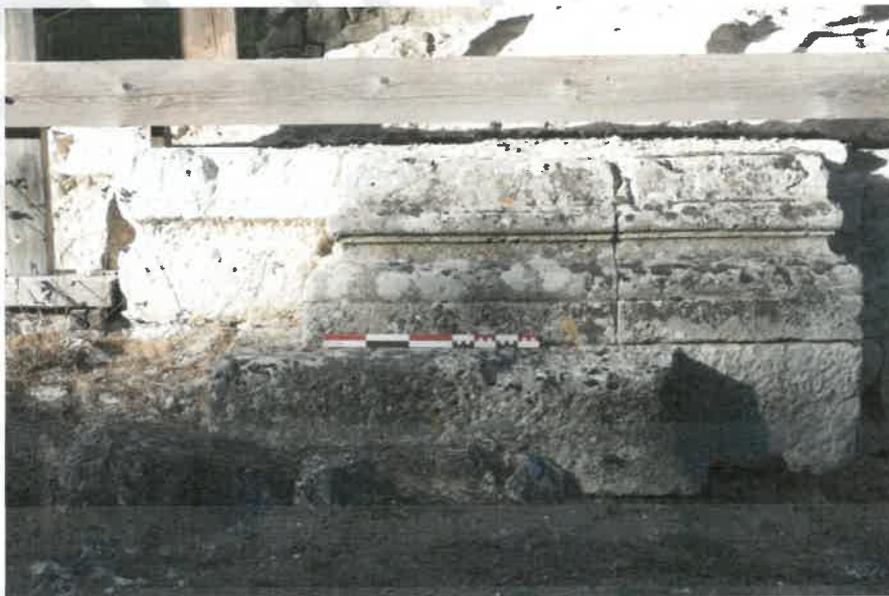
Fig. 16 : base dans le bas-côté sud de l'église. Le niveau de circulation dans les bas-côtés par lesquels on accédait à la crypte, au pied des bases situées de part et d'autre des caveaux occidentaux, est à l'altitude moyenne de **45.75**

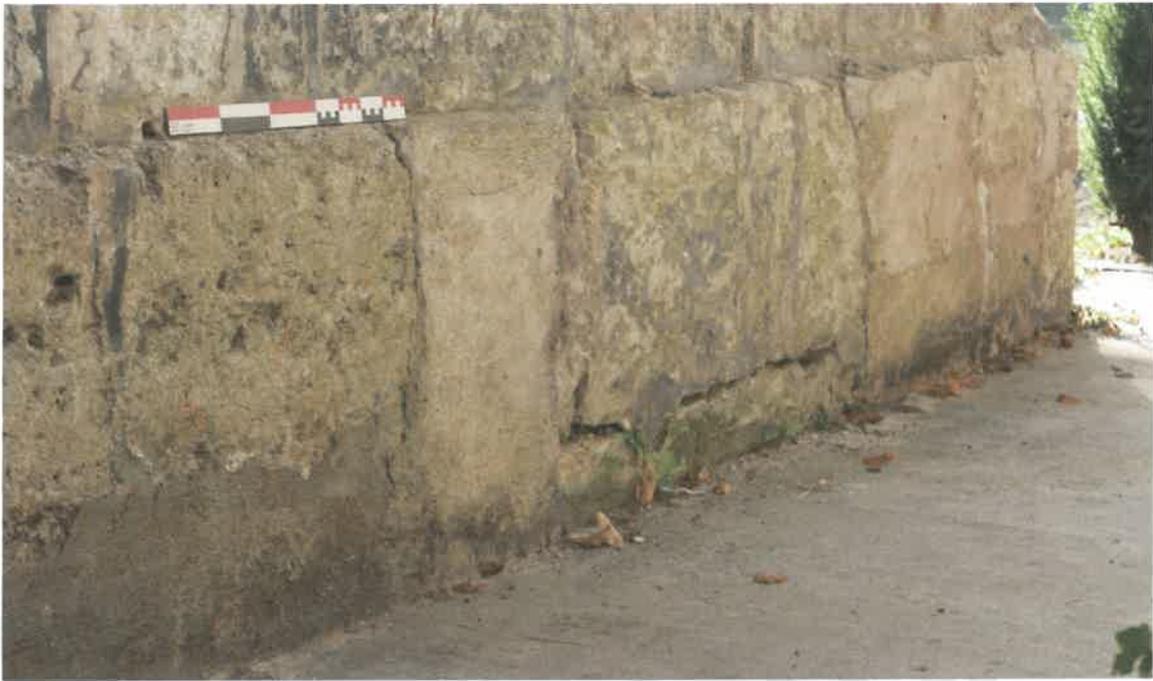
Fig. 17 : extérieur de la crypte côté nord. Le niveau de circulation de la dalle de ciment située à l'extérieur de la crypte est à l'altitude **45.81**. Près de l'échelle métrique, 62 cm au-dessus de cette dalle, se trouve un trou traversant de part en part le mur nord de la chapelle en **11** du plan, dans l'axe du couloir nord-sud de la crypte.

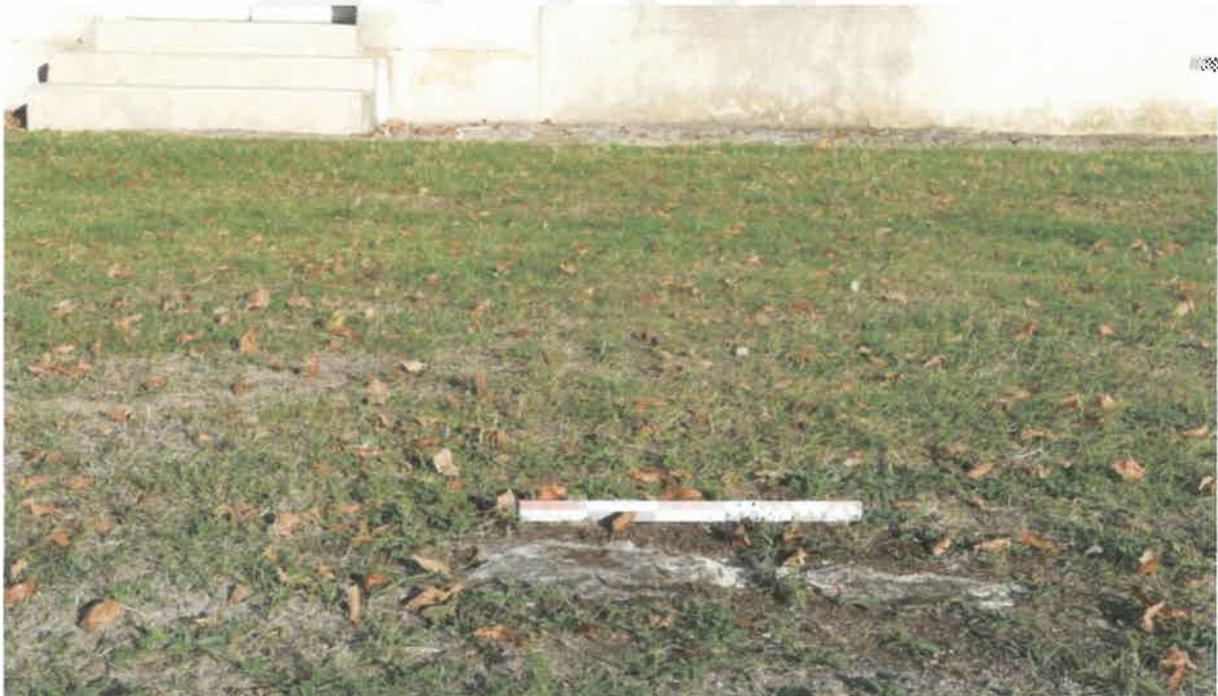
Fig. 18 : pelouse à l'est de la crypte. Le niveau d'affleurement des pierres dans la pelouse, située à l'est de la crypte, est à l'altitude moyenne de **45.80**.

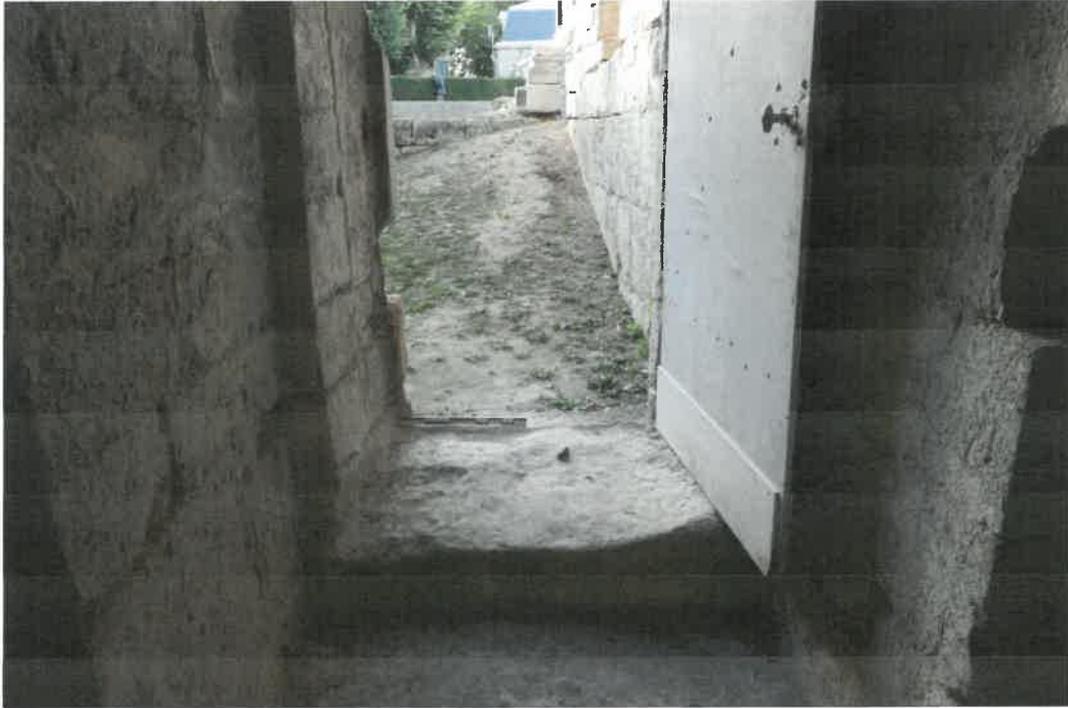
Fig. 19 : accès à la crypte. Le seuil des portes, situées de part et d'autre des caveaux occidentaux et donnant accès au couloir à l'intérieur de la crypte, est à l'altitude **44.13**. Le sol de la crypte, au premier plan, est à l'altitude **43.80**.

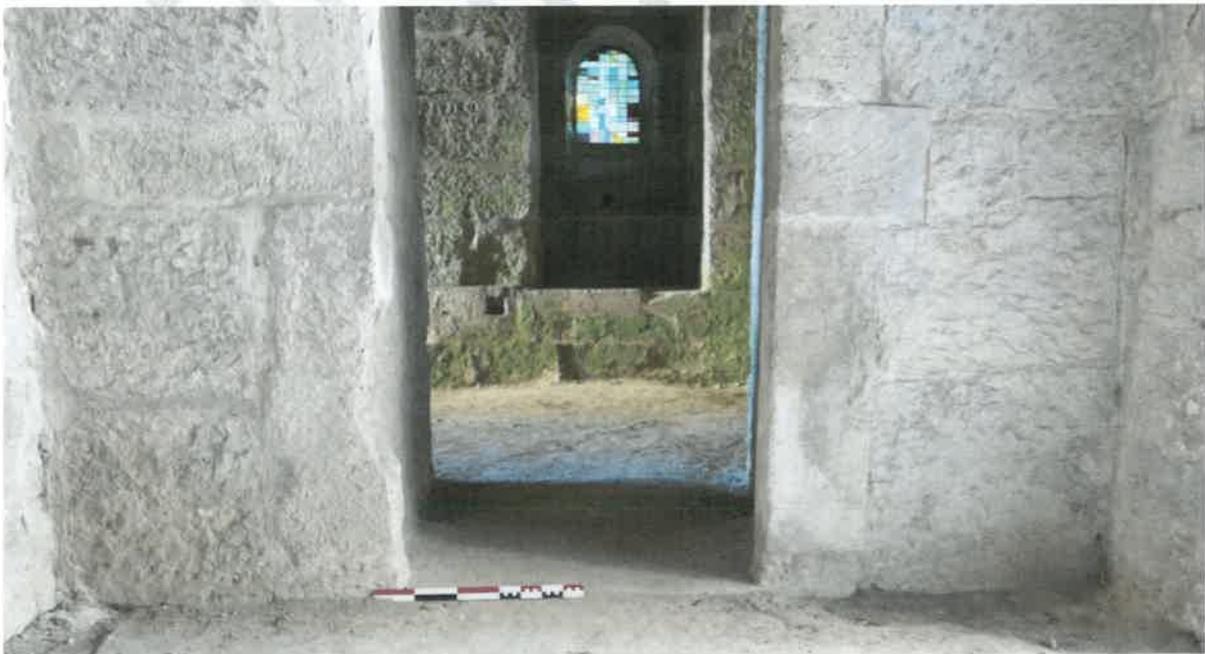
Fig. 20 : chapelle latérale en 12 du plan. Le seuil des portes donnant accès, depuis le couloir central, aux chapelles latérales, l'une, au nord en 11 du plan et, l'autre, au sud en 12 du plan, est à l'altitude moyenne de **43.90**.

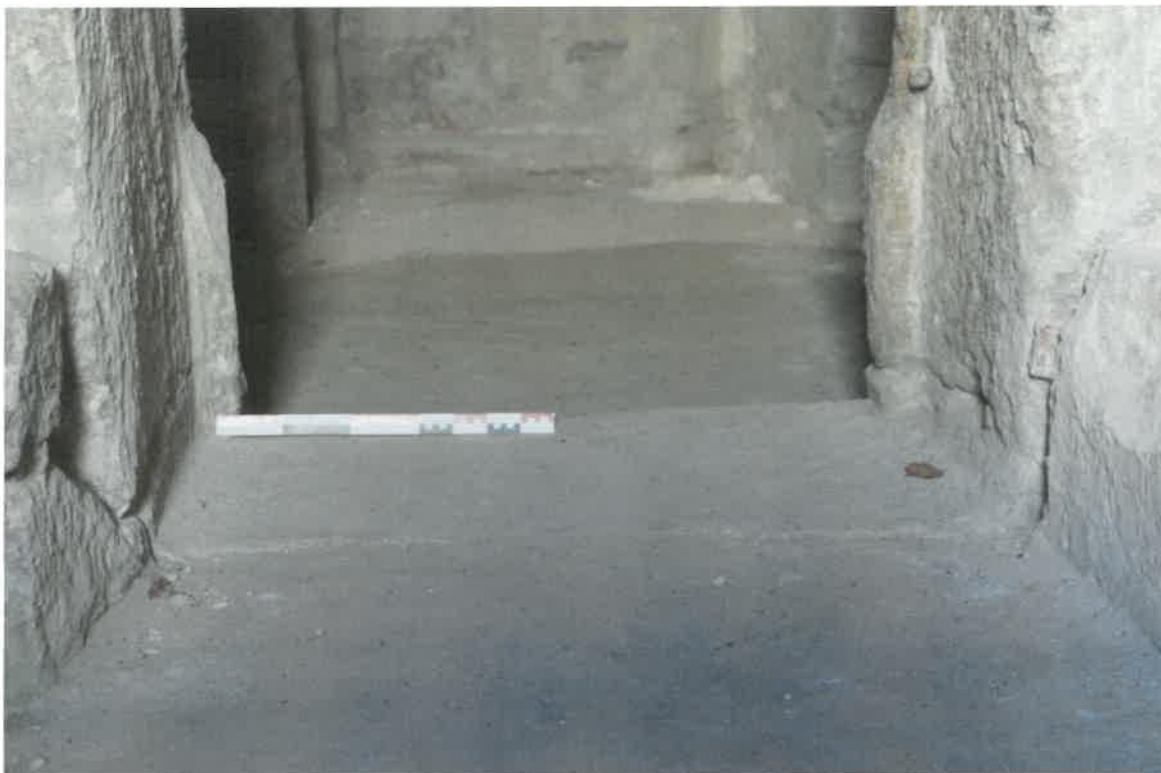
Fig. 21 : seuil de la chapelle en 17 du plan. Le seuil des portes donnant accès, depuis le couloir nord-sud, aux chapelles occidentales, l'une, en 16 du plan et, l'autre, en 17 du plan, est à l'altitude **44.00**.

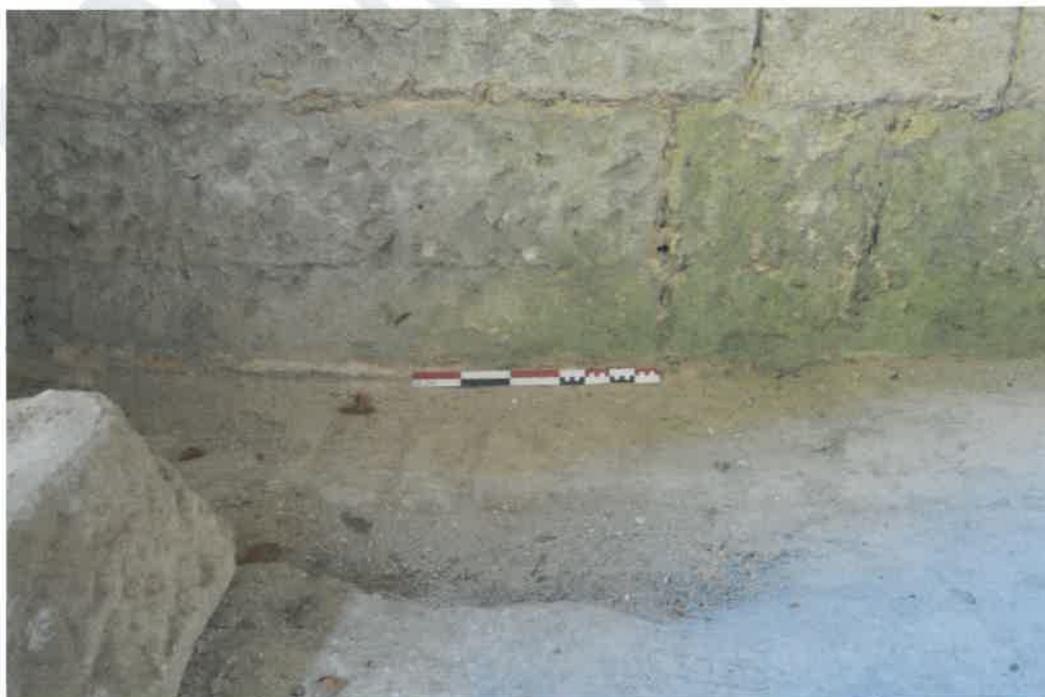
Fig. 22 : arase des fondations en 15 du plan. L'arase des fondations est à l'altitude moyenne de **43.80**.
