**Direction de l'éducation, du sport et de la culture**

Conservation des musées et de l'archéologie

**Saint-Médard de Soissons**  
**Crypte de l'église principale**

**Éléments d'analyse transmis le 28 septembre 2018 à l'association « Abbaye Royale Saint-Médard de Soissons », dans le cadre de son programme de restauration et d'aménagement du site.**

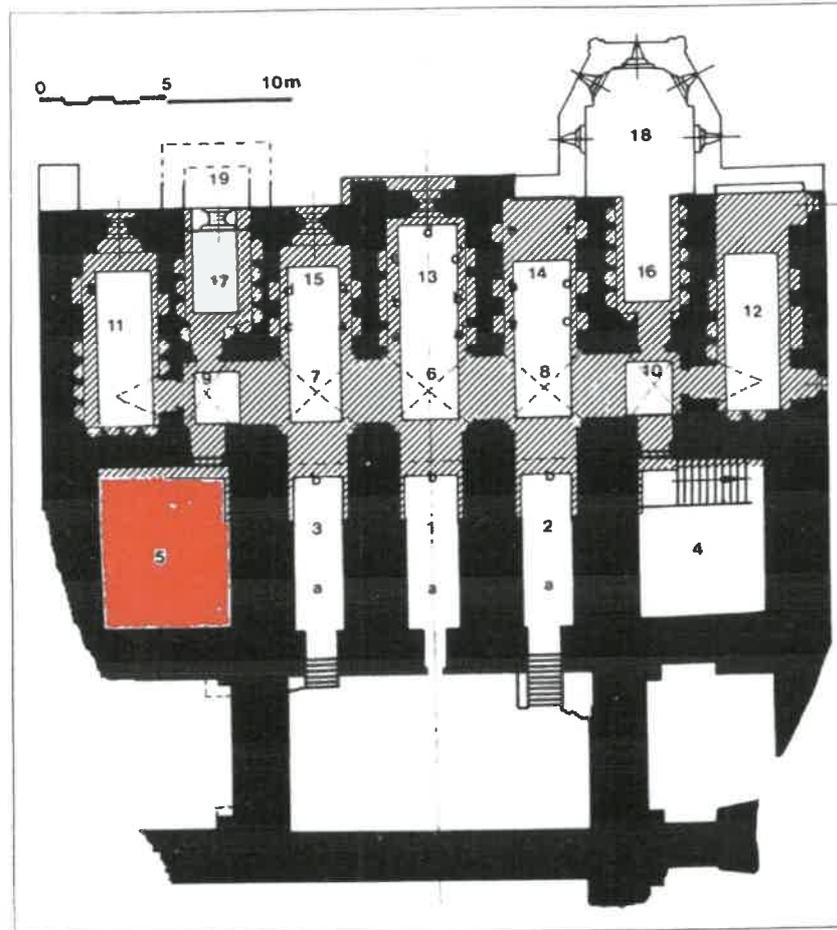
Fig. 2 : Saint-Médard de Soissons. Plan de la crypte publié dans le congrès de la Société Française d'Archéologie « Aisne méridionale », tome II, 1994, p. 661.

Cette zone autour des caveaux occidentaux étant restée sans protection durant plusieurs décennies, les parements des murs se sont fortement dégradés, notamment ceux situés dans l'espace en 5 du plan ci-après (fig. 2). Cet espace correspond à la travée du bas-côté nord où se situait l'une des deux portes donnant accès à la crypte depuis l'église principale (fig. 3, 4, 5 et 6). La seconde porte, en 4 du plan, est celle visible, à droite, sur la fig. 1.

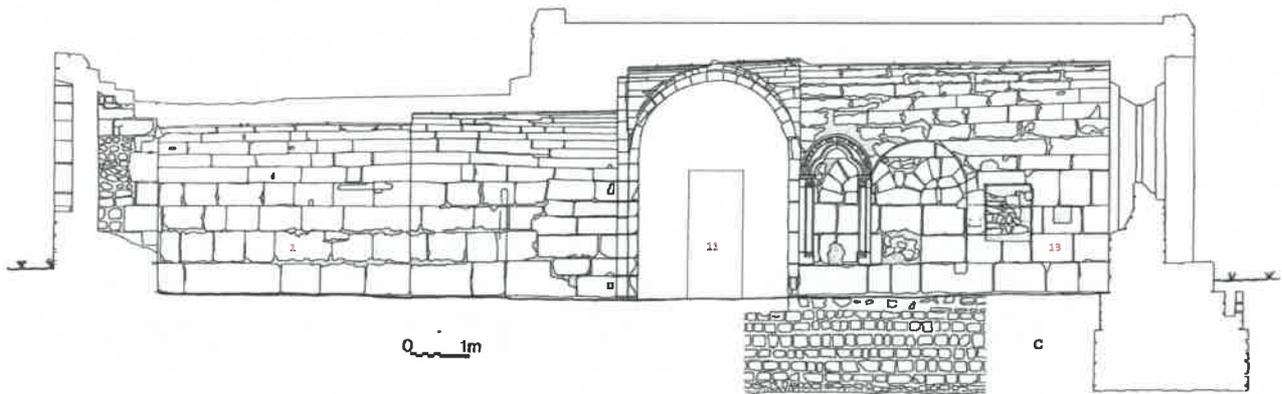
**Fig. 23** : coupe de la crypte suivant l'axe longitudinal de l'église. A gauche, le caveau oriental en **1** du plan fig.2. Au fond du couloir, la chapelle en **11** du plan fig. 2 et, à droite, la chapelle axiale en **13** du plan fig. 2.

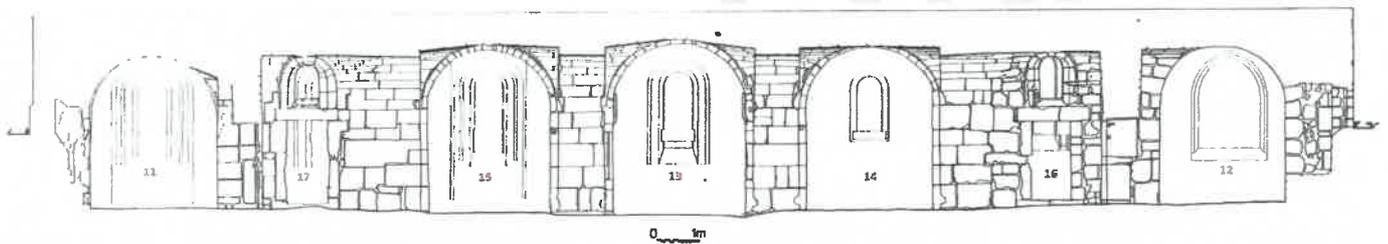
**Fig. 24** : coupe de la crypte suivant l'axe du couloir nord-sud. De gauche à droite sont positionnées les chapelles **11, 17, 15, 13, 14, 16** et **12** du plan fig.2.
